В. І. Гудим¹, О. Б. Назаровець², Т. О. Шпак²

¹Львівський національний аграрний університет

²Львівський державний університет безпеки життєдіяльності

МІКРОСТРУКТУРНИЙ ФАЗОВИЙ АНАЛІЗ ЗРАЗКІВ МІДНИХ ДРОТІВ НАГРІТИХ ПОСТІЙНИМ СТРУМОМ

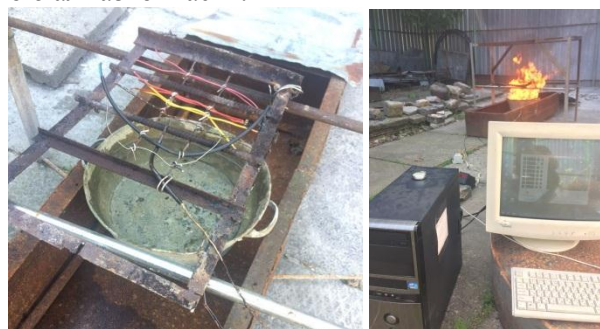
Рисунок 1 – Модельне вогнище

Також, для порівняння мікроструктур дротів, було здійснено ряд експериментів у відкритому полум'ї, для чого створювалось модельне вогнище класу В (рис. 1), над яким відкрито прокладались мідні дроти бортових електричних мереж як нові (без попереднього впливу), так і дроти, які були розплавлені струмом.

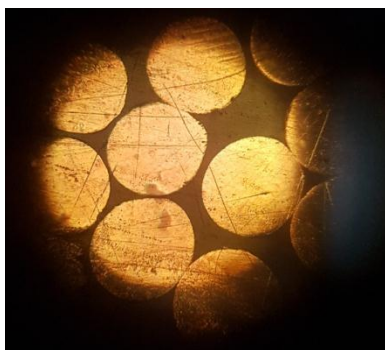
Рисунок 3 – Мікроструктура мідного дроту (еталон):

Приклад мікроструктури еталонного мідного дроту, який не піддавався процесу нагрівання, показано на рис. 3, ці дослідження проводились на оптичному мікроскопі (МІМ-9).

а – поперечний шліф; б – поздовжній шліф

Як видно на рис. 3, мікроструктура еталонного зразка дроту представляє собою полікристали міді, які витягнуті в напрямку деформації. Слід відмітити, що після травлення виявляється мікроструктурна неоднорідність, а на окремих ділянках з'являються зерна, які є більші за розміром, ніж середнє значення таких зерен. Це спостерігається як на поздовжніх, так і на поперечних шліфах, що підтверджує формування неоднорідності при волочінні (неоднорідна структура сформувалась в процесі виготовлення дроту) [10].
