ЗБІРНИК НАУКОВИХ ПРАЦЬ

АКТУАЛЬНІ ПРОБЛЕМИ ПОЖЕЖНОЇ БЕЗПЕКИ ТА ЗАПОБІГАННЯ НАДЗВИЧАЙНИМ СИТУАЦІЯМ В УМОВАХ СЬОГОДЕННЯ

ТЕХНОГЕННА НЕБЕЗПЕКА РУДНИКІВ СТЕБНИЦЬКОГО ГІРНИЧО-ХІМІЧНОГО ПІДПРИЄМСТВА "ПОЛІМІНЕРАЛ"

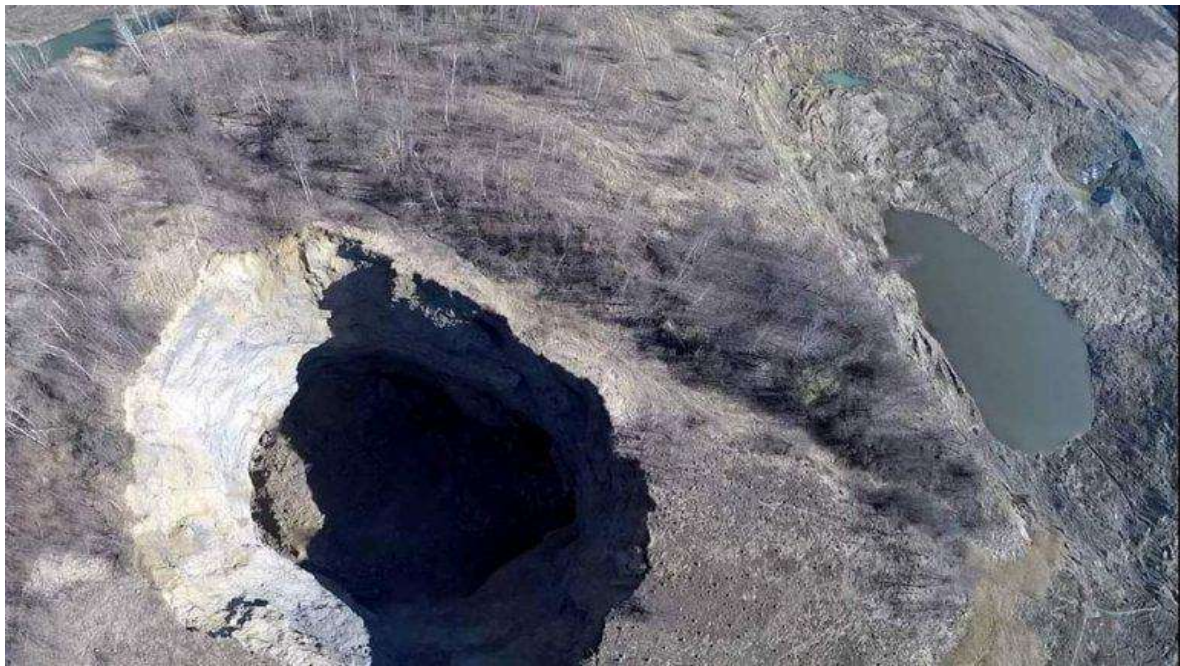
За останні роки на території гірничодобувного району Стебника спостерігається активізація поверхневого карсту, розвиток таких явищ як зсуви, обвали, осипи. Зокрема, поблизу села Модричі Дрогобицького району у руднику №2 Стебницького гірничо-хімічного підприємства "Полімінерал" 30 вересня 2017 року стався обвал карстової породи діаметром 200 метрів та глибиною 50 метрів (так званий – провал №27). Ще один обвал виник 15 березня 2020 року, як наслідок – утворилось велике провалля (№ 28). Глибина новоутвореної вирви становить близько 100 м, а площа – 7500 м². Борти нового провалу дуже стрімкі – 60...65°, як наслідок, схили продовжують обвалюватися. Відстань між вказаними провалами сягає 150м (рис.1).

Рисунок 1 – Карстові провали на території гірничодобувного району Стебника

Карстові провали виникають над незакладеними камерами, з яких впродовж років добували калійну руду. Згідно з початковими проектами, видобуток руди здійснювався без закладки відпрацьованих порожнин. За роки роботи підприємства на декількох підземних горизонтах від 90 до 370 метрів утворилися порожнини об'ємом близько 33 млн. кубічних метрів і завдовжки десятки кілометрів. Порожнини розділені міжкамерними перегородками. Висота камер 40...60 м., ширина – 15...22 м., довжина – 30...150 метрів. Проникнення в шахти води призводить до розмивання перегородок і, як наслідок, до катастрофічного просідання земної поверхні і утворення провалів.

Карстовий провал №28 виник в межах гірничого відводу рудника №2 на пласті 10 Пд-Сх (частково під пластом №14), за напрямком основного потоку карстових вод з підруслового потоку р. Вишниця, з якого у рудник потрапляє 80% вод. Провал стався над незакладеними камерами пласта 10 Пд-Сх та спричинений проникненням агресивних вод в ці камери у період їх затоплення і розвитком соляного карсту.
